Sanierung Regenbecken Oberesslingen

- 1. Teil Schlussbericht Projektleitung AFRY Schweiz AG (Überprüfung und Massnahmenkonzept, Behebung der statischen Mängel und Korrosionsschutz)
- 2. Teil Durch ARA – Personal ausgeführte Arbeiten
- 3. Teil Zusammenfassung Kosten

| | Objekt: Regenklärbecken Oberesslingen |
| | Schlussbericht |

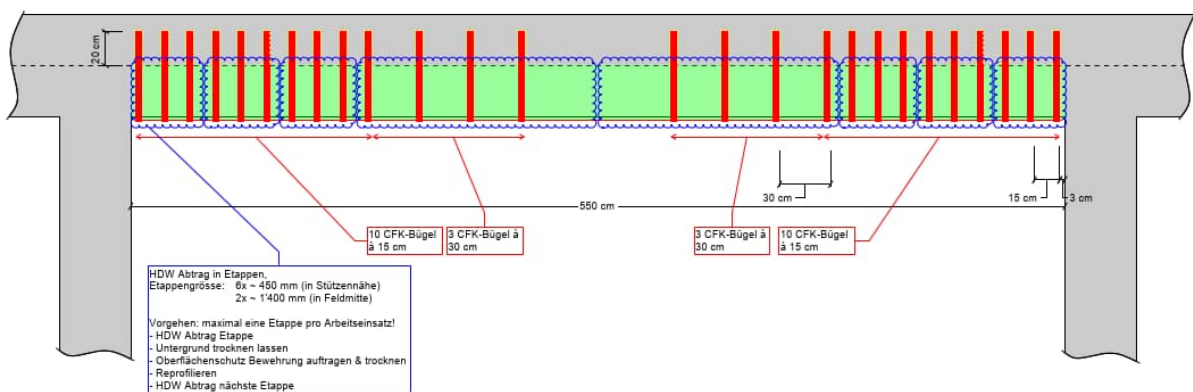
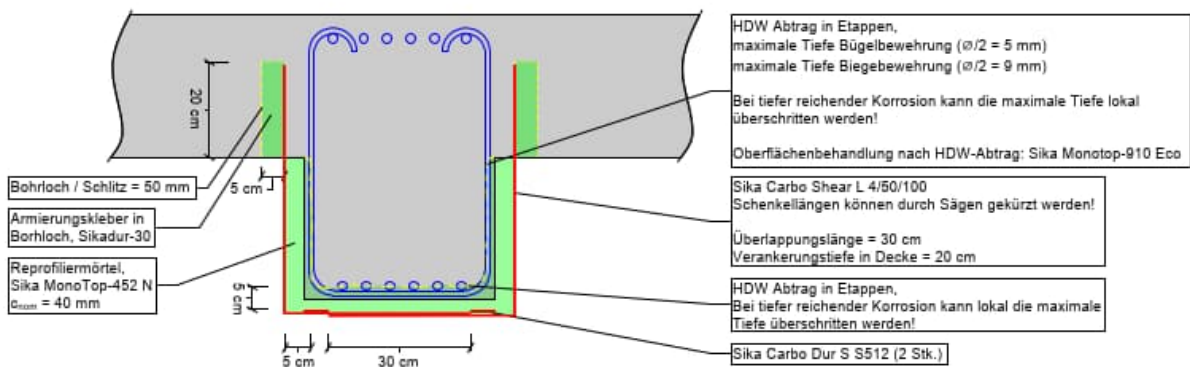
Abbildung 1: Bauliche Massnahmen

Das Bauwerk wies an diversen Orten Betonabplatzungen und korrodierte Bewehrung auf. Am stärksten betroffen war einer der Unterzüge bei welchem über eine Länge von ca. 1 m die untere Bewehrung offen lag. Die Deckenbalken über der Entlastungsrinne wiesen grosse Betonabplatzungen auf. An diversen Stellen waren Risse und Abplatzungen sichtbar. Aufgrund dessen wurde die Nutzung der Wiese über dem Bauwerk bis zur Behebung der Mängel eingeschränkt (Keine Befahrung mit schweren Fahrzeugen, Veranstaltungen o.ä.). Die Halterungen der Tauchwand waren vollständig korrodiert und auch die Einstiegsleiter in den Entlastungsschacht wies Spuren von Korrosion auf. Am Boden des Bypass-Schacht hatte es starke Kalkablagerungen, die Funktion war nach wie vor gewährleistet. Das Gehäuse des Schiebers war stark korrodiert und in schlechtem Zustand.

Hauptursache der Bewehrungskorrosion, sowie der Abplatzungen und Risse ist die Karbonatisierung des Betons, deshalb wurde bei den Unterzügen auf eine grössere Bewehrungsüberdeckung, sowie gutes Verdichten des Betons / Reprofiliermörtel geachtet. Da die endgültige Karbonatisierungstiefe des Betons erreicht war, genügte es die Stellen zu behandeln, bei welchen die Karbonatisierungstiefe die Bewehrungsüberdeckung überschritt.

- HDW Abtrag im Bereich geringer Bewehrungsüberdeckung und Kiesnester des beschädigten Unterzugs
- Behandlung der Bewehrung mit Korrosionsschutz
- Reprofilierung Unterzüge
- Montage Querkraft- und Biegeverstärkung beschädigter Unterzug

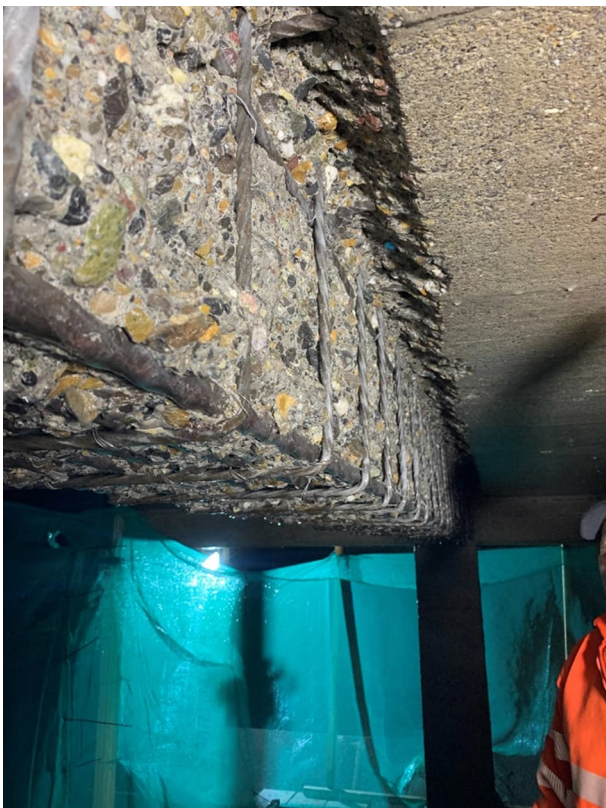
Abbildung 2: HDW Unterzug

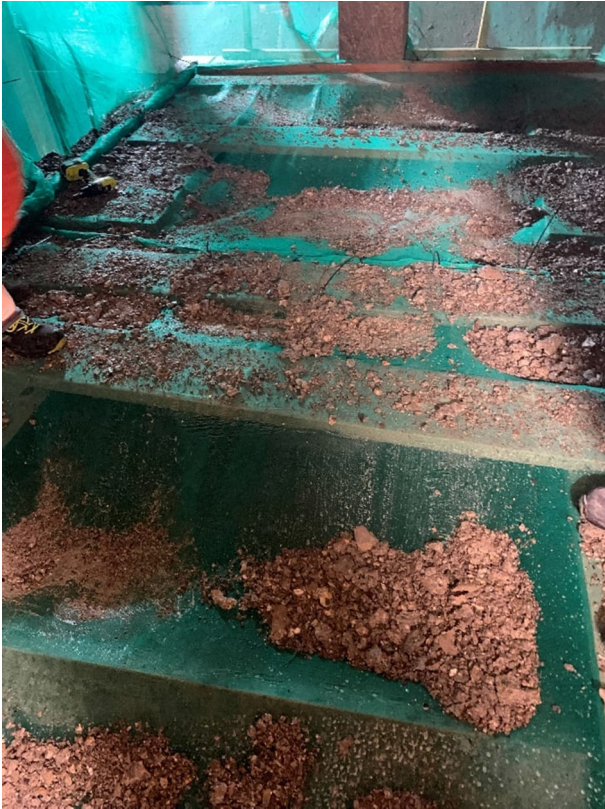
Abbildung 3: Bauschutt aus HDW

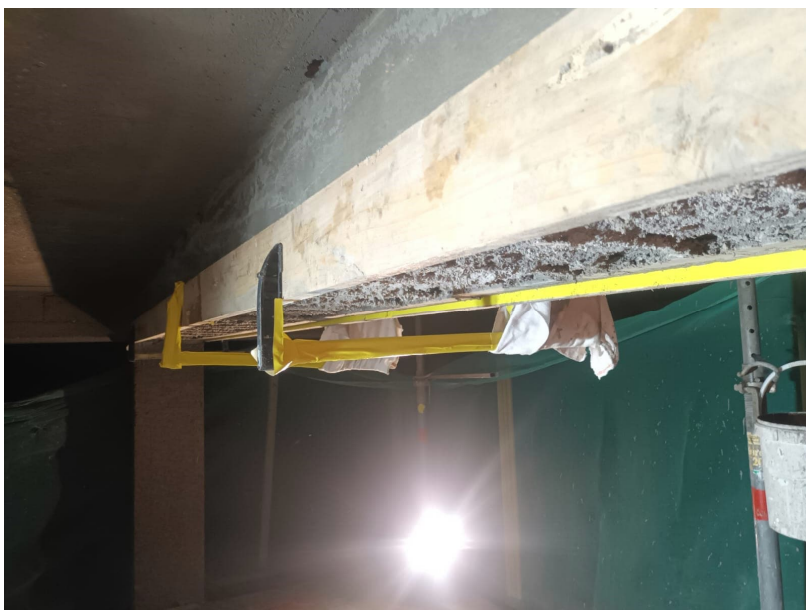
Abbildung 4: Reprofilierungsarbeiten

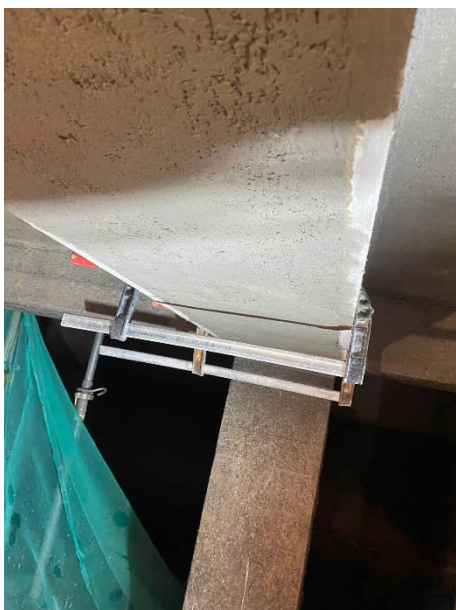
Abbildung 5: Reprofilierungsarbeiten

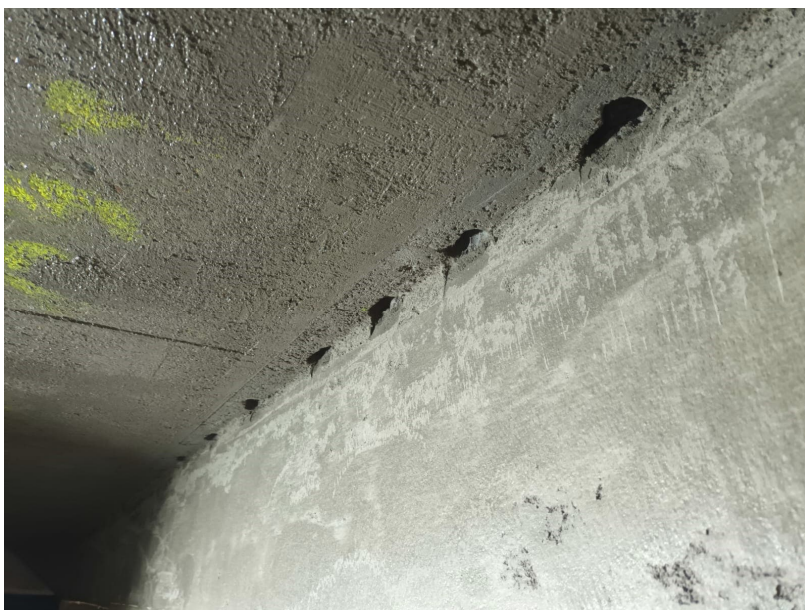
Abbildung 6: Bohrungen für Lamellen

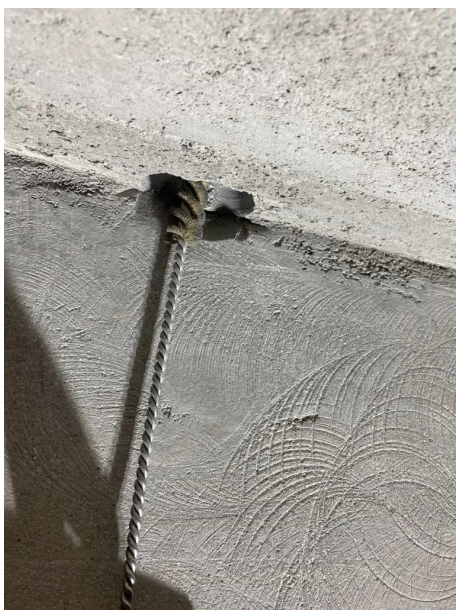
Abbildung 7: Bohrungen reinigen

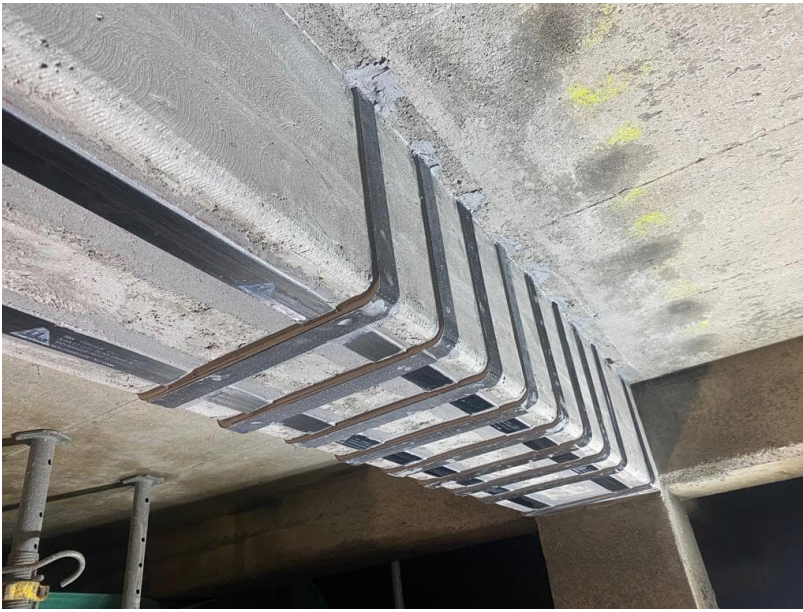
Abbildung 8: Montage Lamellen

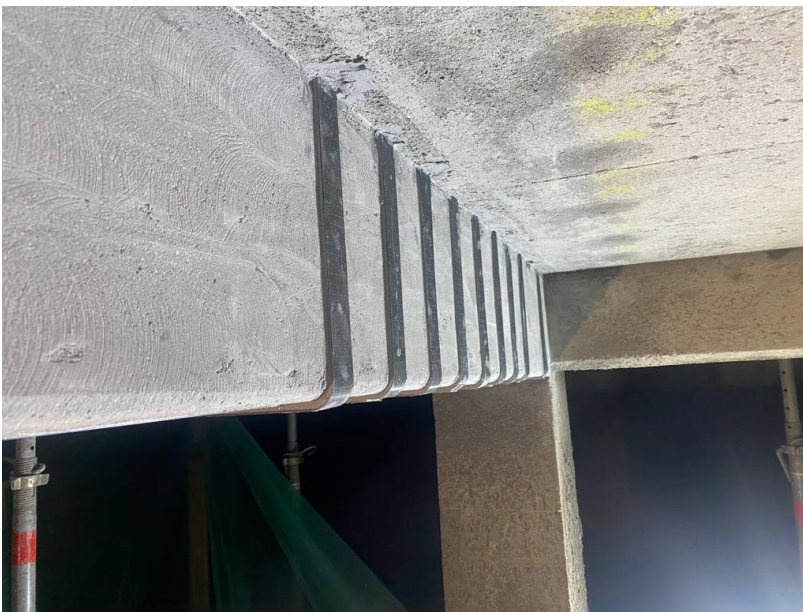
Abbildung 9: Montage Lamellen

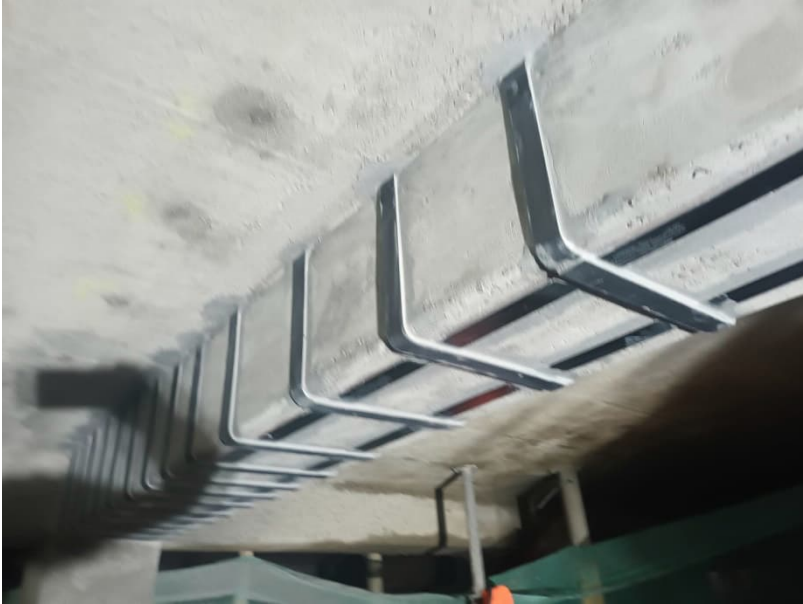
Abbildung 10: Montage Lamellen
